# STILGERECHTE KRUSTE

SANIERUNG EINES SCHULHAUSES IN KRIENS (CH)

Bei der energetischen Sanierung des Schulgebäudes in Kriens mit einem WDVS wurden verschiedene Putzstrukturen und ein ausgewogenes Farbkonzept umgesetzt. So entstand ein reizvolles Zusammenspiel des skulpturalen Baukörpers mit einzelnen Fassadenflächen, eine Bereicherung für den Bau aus den 70er Jahren.

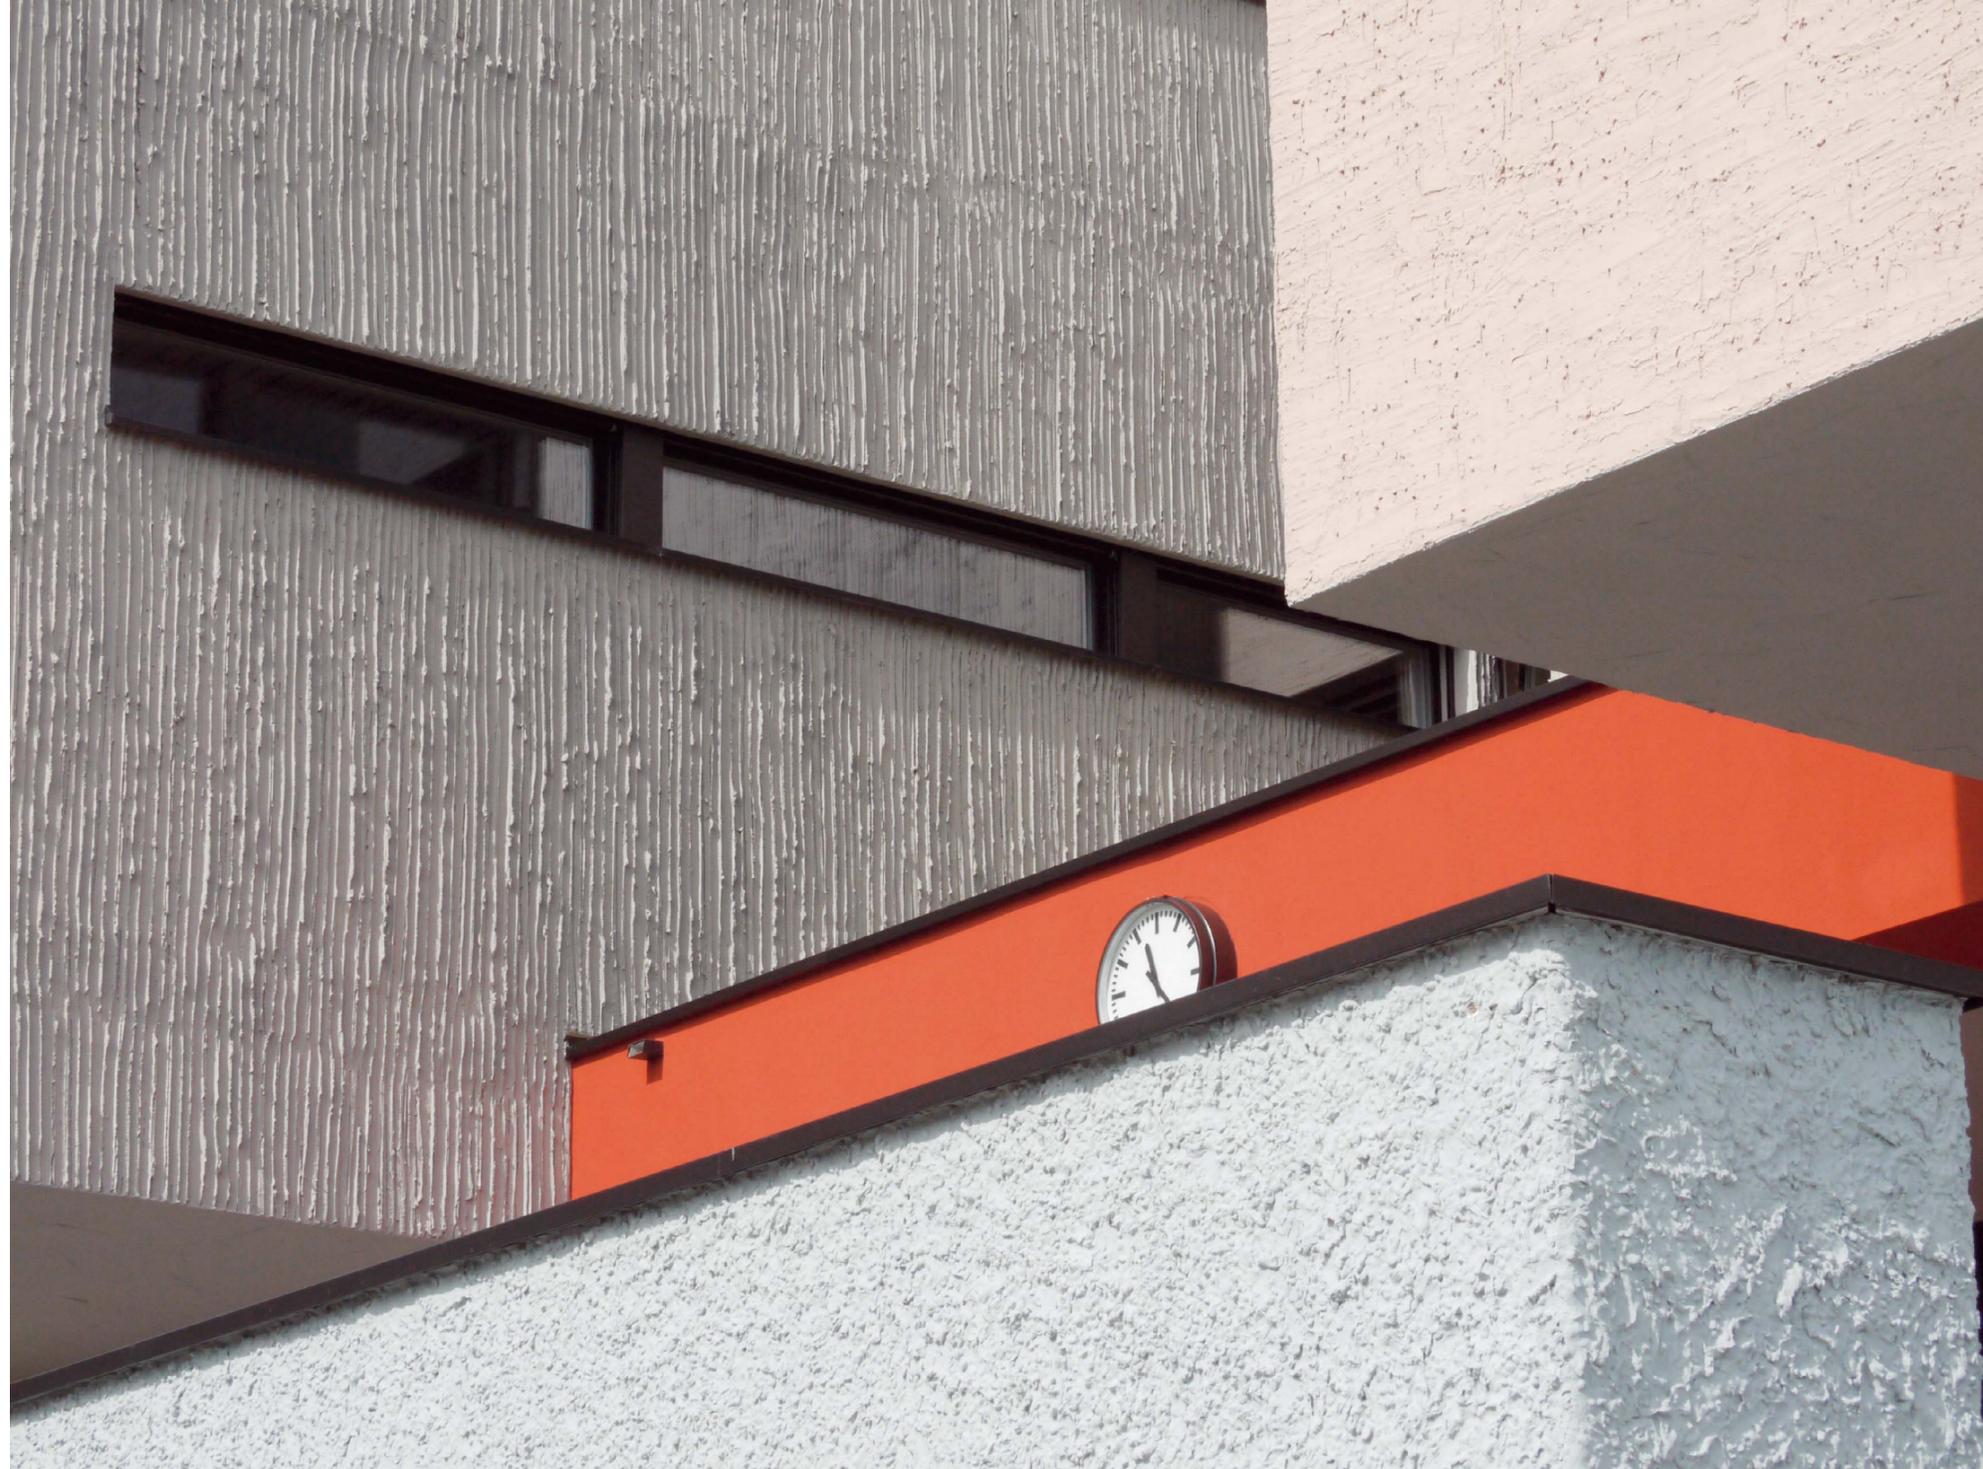
[1] Das Schulhaus mit acht Klassenzimmern »schwebt« über einem Sockelbau mit Turnhalle und Schwimmbad

An der ansteigenden Straße zum Pilatus gelegen, markiert das Schulgebäude den südlichen Abschluss des historischen Ortskerns. Sein ausgedehntes Sockelgeschoss nimmt eine Turnhalle und ein Hallenbad auf und bildet so dank der Hanglage ein in Teilen begehbares, gestaffeltes Plateau. Hierüber »schwebt« der Klassentrakt in Form zweier paralleler Riegel mit je zwei Etagen. Die insgesamt acht Unterrichtsräume können dadurch von zwei Seiten mit Tageslicht versorgt werden. Zwischen dem Klassentrakt, angehoben durch ein System von Y-Stüt-

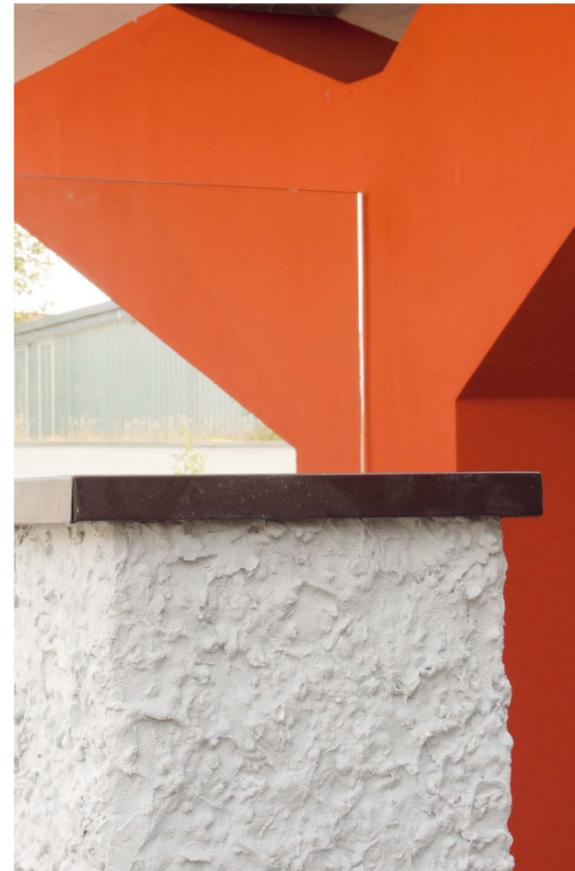
3

[3] Der Sockelbau wurde mit einem Kellenwurf versehen; der Putz an Stützen und Unterzügen zeigt sich hingegen glatt

Die Untersicht des Klassentrakts erhielt eine eigene Putzstruktur, eine eher glatte Oberfläche, die dezente handwerkliche Spuren aufweist. Gänzlich glatter Putz wurde für die Y-Stützen und Unterzüge verwendet. Durch ihre rote Signalfarbe heben sie sich von den in Grautönen gehaltenen großen Flächen ab. Die eigentlichen Fassaden sind abwechselnd als vertikaler Rillenputz oder als Kratzputz mit horizontaler Richtung ausgeführt. Hier lassen sich die Spuren der Bearbeitungsinstrumente, anders als beim Kellenwurf, gut erkennen.

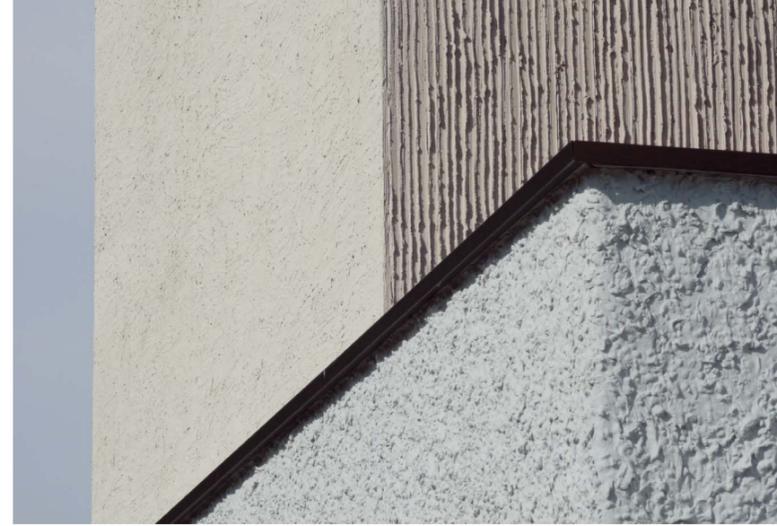
5

[5] Streiflicht erhöht die plastische Wirkung der Oberflächen

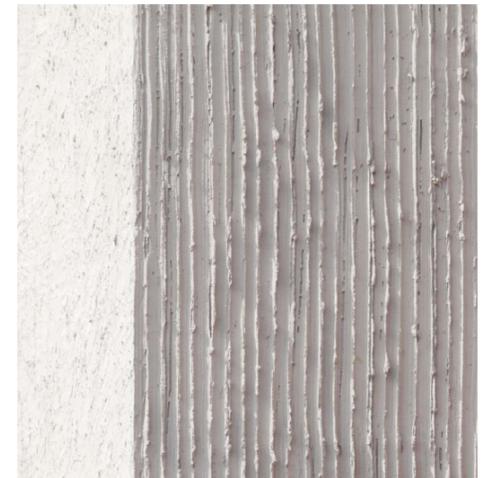
6

[6] Die Schraffur des Rillenputzes schwächt die Wucht des Volumens

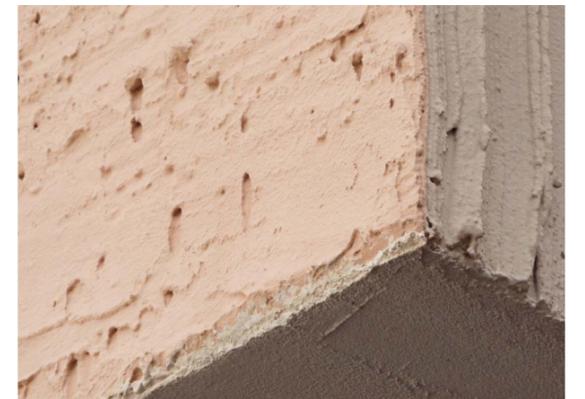
7

[7] Unversehrte Kanten zeugen von handwerklichem Können

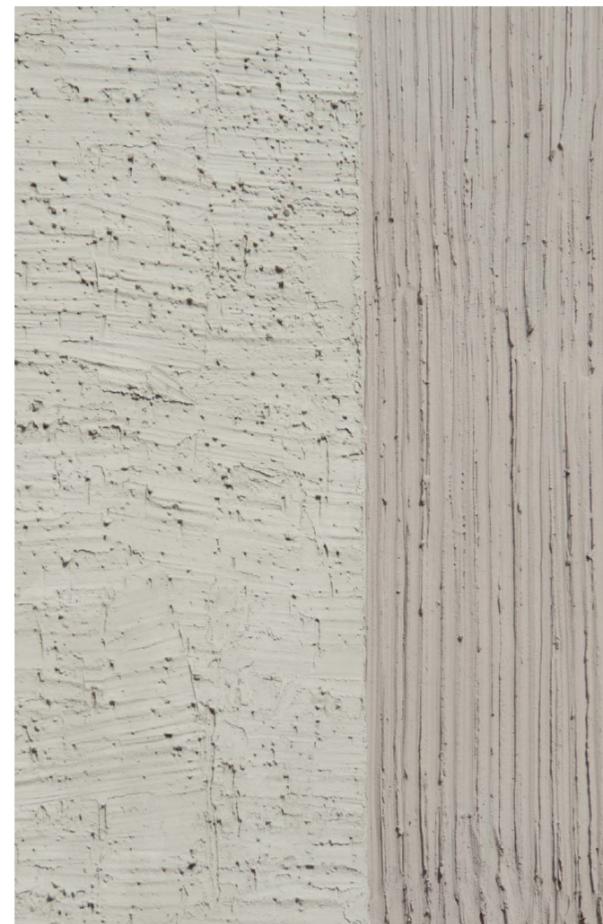
4

[4] An den Gebäudekanten wechselt die Oberflächenbearbeitung wie hier zwischen Kratz- und Rillenputz

Der Systemwechsel über die Kanten zerlegt das Volumen in unterschiedliche Flächen, unterstützt von den grünlichen, gelblichen, rötlichen und bläulichen Farbnuancen, die den Grautönen der Fassaden beigemischt sind. So soll ein Gegengewicht zur Symmetrie der Anlage mit ihrer einst fast bedrohlichen Schwere geschaffen werden, was durchaus gelingt – trotz des »Zusatzgewichts« von WDVS und expressiver Putzschicht. •

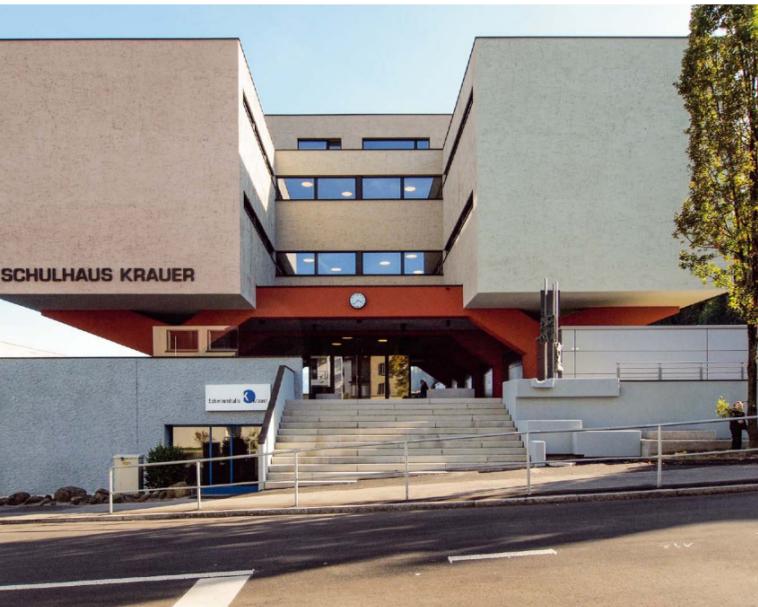
8

[8] Der Charakter des Gebäudes blieb auch nach der Sanierung gewahrt
